# CCメンテ & 技術相談キャンプ 写真速報

2020/02/08~09  
ひげ@成田

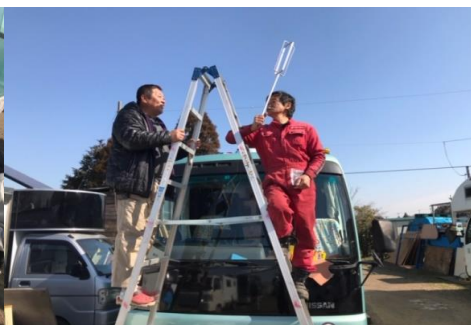
HMCC謹製 ヘンテナ 取り付け 感度抜群!

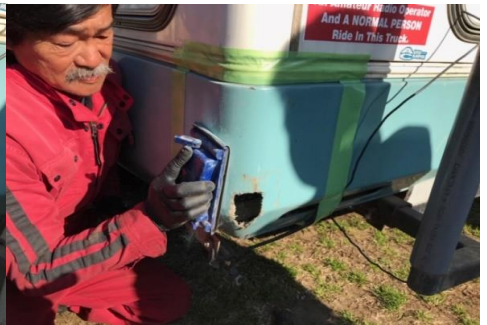
講習のメインテーマ この為にわざわざ大きな穴を開けて来まし

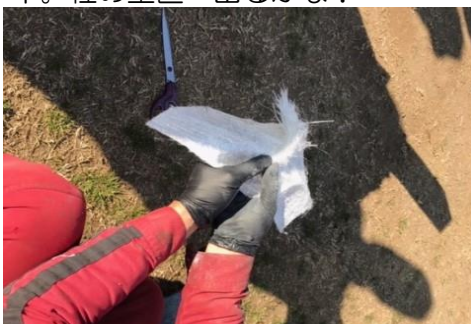
講師のやまちゃん。 ホームセンサーで揃うものを使っのFRP修理

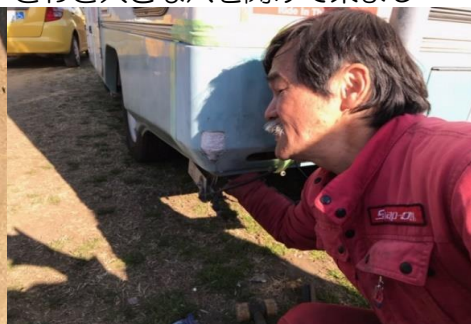
「グラス繊維はハサミで切らずに手でちぎる! こうする事で周辺部としっかり馴染む。」

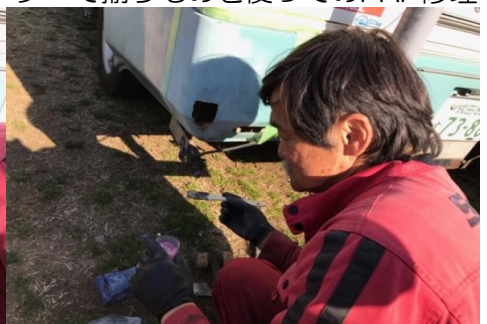
裏から当てる様にグラスを重ねて行きます。 今回は三層。

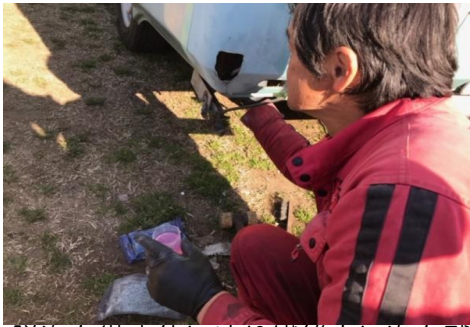
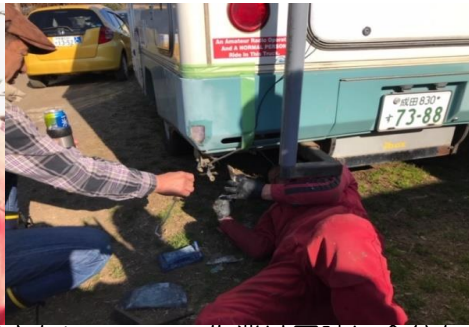
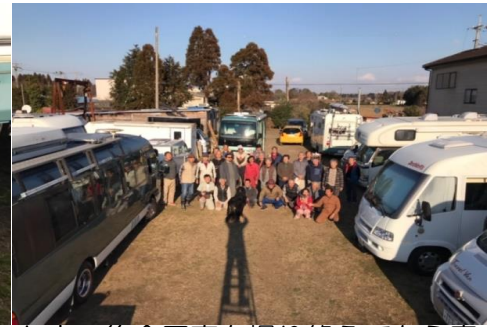
一層毎に溶剤を塗布。

脱泡を徹底的にやり繊維内に泡を残さない。この作業は同時に余分な溶剤を絞り出す事にもなり 割れを防ぐ作用があります。」

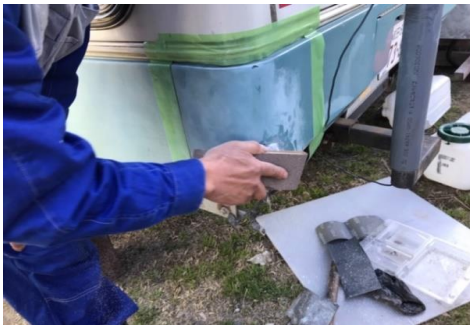
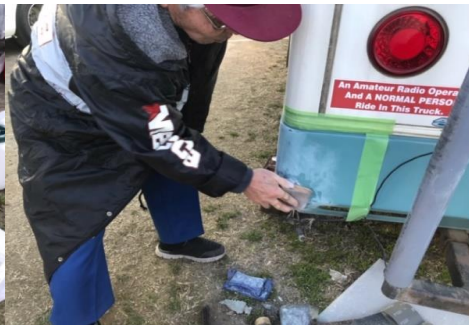
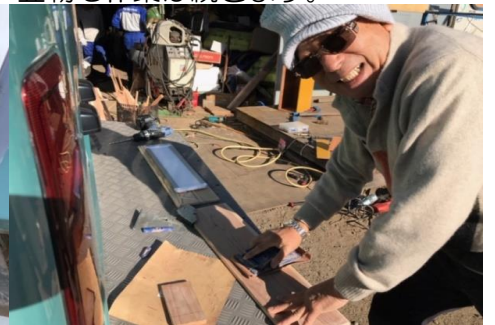
FRP も乾いたので仕上げの工程に。撫で撫で体験中 優しく 優しく! こちらも撫で撫で!
